## **ZNALECKÝ POSUDEK č. 166/1386/08**

***o některých vadách stavebních prací ve společných  
prostorách, na fasádě a dále v bytě č. 2 v domě č.p.  
1556, Tachovská 3a a Josefa Kočího 6 a 8, Praha 5 -  
Radotín***

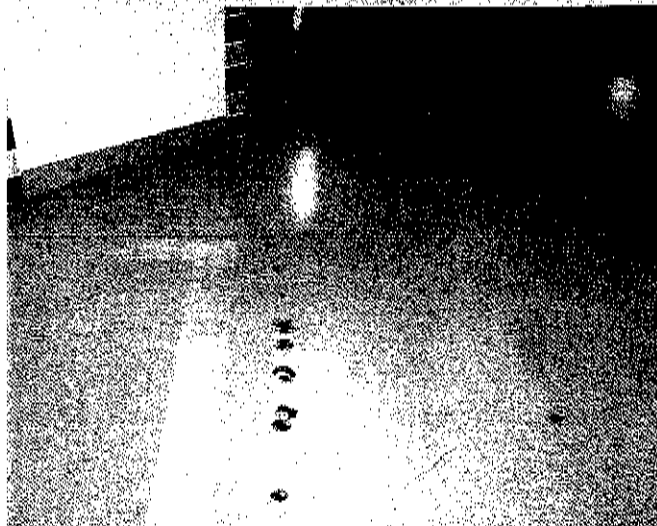
foto č. 2

- 1) betonový povrch podlahy společných garáží ve 2. PP vykazuje bludné trhlinky, které nejsou zajištěné
- 2) betonový povrch podlahy je bez spádu, není zde žádné odvodnění, ani nejsou zřízeny akumulární jímky na vodu
- 3) do garáží ve 2. PP zatéká dilatacemi a dalšími netěsnostmi z 1. PP (foto č. 2)

- 3) zatékání stropem je nutné odstranit. Jedná se o špatně provedené detaily dilatací, případně poruchy v železobetonové konstrukci stropu nad 2. PP.
- 4) světelné poměry na domovních schodištích jsou u všech tří domů špatné. Především ve 2. NP, ale v domě č. 6 i ve 3. NP je schodiště bez denního osvětlení a díky tomu je pohyb na něm nebezpečný. Tento stav je v rozporu s Vyhláškou 26/99 Sb hl. m. Prahy o obecných požadavcích na výstavbu, která je závazná. Doporučuji řešit světlovody dle návrhu odborné firmy.
